Антикор: купил машину — сделай сразу!

□ После обработки днища препаратом Mercasol 845 AL оно становится «бронзовым»

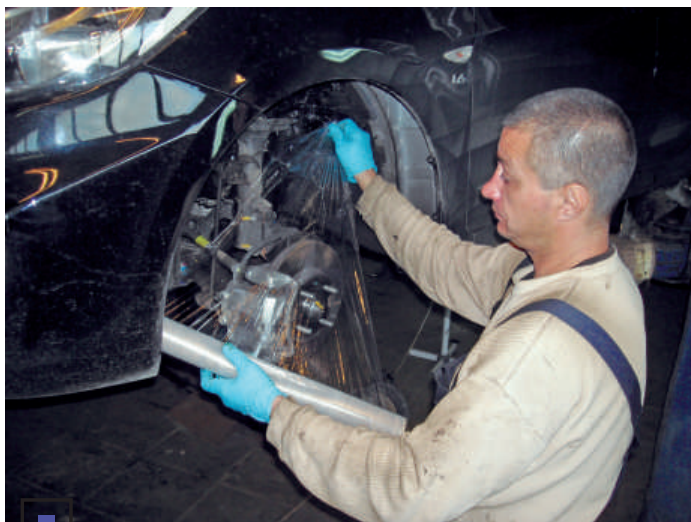
Маскировка тормозной системы

Сергей Жинеренко, мастер, проводивший обработку, начал с защиты краев колесных арок и тормозных систем. Для этого хватило строительного скотча по краю арки и пленки, закрывающей тормозные диски.

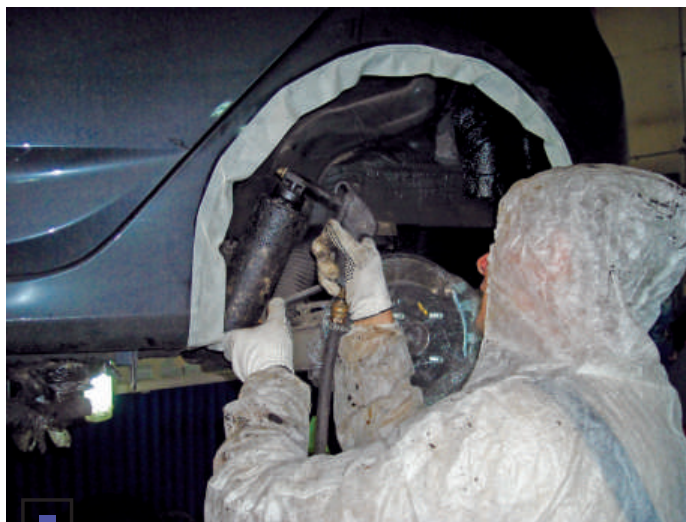
Обработка арок колес материалом Noxudol UM-1600

Для обработки колесных арок выбрали Noxudol UM-1600 — усиленный шумоизоляционный препарат для защиты днища и арок колес. Это тиксотропный, усиленный волокнами продукт на основе битумных смол и восков. Используется для обработки колесных арок и днища автомобиля. Помимо антикоррозионных свойств, обладает высокими шумоизолирующими свойствами: обеспечивает понижение шума от колесных арок до 40%. Также защищает колесную арку от пескоструйного воздействия дорожной грязи, от камней и гравия.

Затем наступило время защиты арок колес материалом Noxudol UM-1600. Препарат наносился в несколько слоев — в среднем два-три — и образовал достаточно толстую (3–4 мм) «шубу». Кстати, необходимость такой обработки была видна сразу после снятия колес и подкрылков — предпродажная «обработка» была явно халтурной...

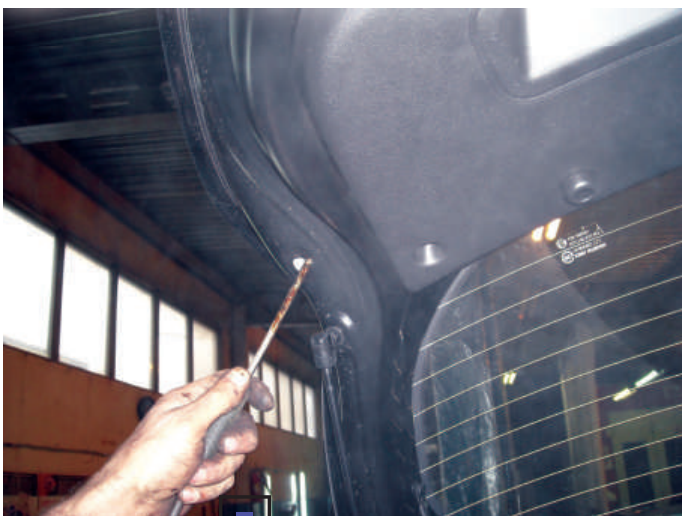
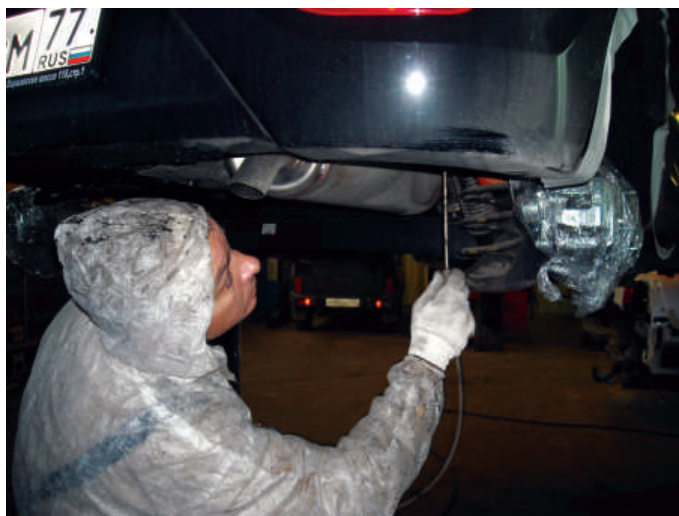
Обработка препаратом Mercasol 917 ND дверей, капота и скрытых полостей моторного отсека

Для обработки скрытых полостей выбран Mercasol 917 ND — жидкий, тиксотропный (это свойство препарата быть жидким при распылении, но становиться густым в состоянии покоя) антикоррозионный препарат на воско-масляной основе с высоким содержанием ингибиторов коррозии.

Он эффективно проникает во все микротрещины, швы и стыки на кузове автомобиля, обладает высокими влаговытесняющими свойствами и может наноситься на влажные поверхности. Препятствует воздействию влаги, солей и кислорода на металлические поверхности. При взаимодействии с металлом образует стойкую защитную пленку и практически не имеет запаха. Отличается высокой стойкостью к воздействию агрессивных факторов внешней среды. Дополнительная особенность — после нанесения отсутствует эффект каплепадения.

Машину опустили с подъемника и завершили обработку опять же препаратом Mercasol 917 ND — им обработали все пять дверей, капот и скрытые полости моторного отсека, доступ к которым был «сверху».
